A V I A T I O N

RÉFLEXIONS

Numéro 27 – Mars 2004

SUR LA SÉCURITÉ DES TRANSPORTS

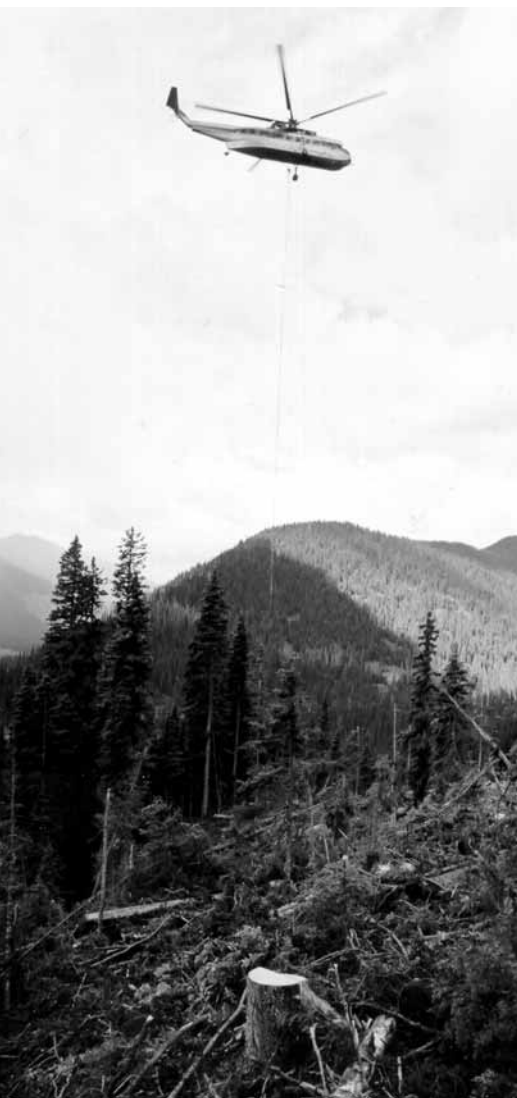
L'inspection des moteurs n'a permis de découvrir aucune anomalie qui aurait pu causer l'arrêt des moteurs avant l'impact. Cependant, la fumée blanche sortant de la zone d'échappement des moteurs après l'arrêt du bruit des moteurs laisse croire que, même si les

Sikorsky S-61 utilisant une élingue pour soulever des billots

moteurs tournaient encore et qu'ils étaient alimentés en carburant, il n'y avait pas de combustion de carburant. L'explication la plus probable est qu'un des moteurs a subi une survitesse et s'est arrêté.
